ANWENDUNGSBERICHT

Verwendung der „Intrinsically Safe“ GFx320 zum Messen des Abscheider-Sandfüllstands in explosionsgefährdeten Bereichen

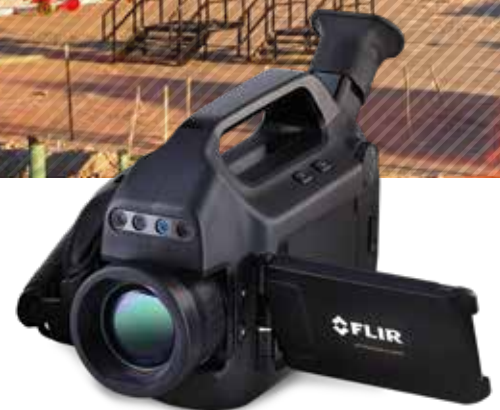
„Intrinsically Safe“: die eigensichere optische Gasdetektionskamera FLIR GFx320

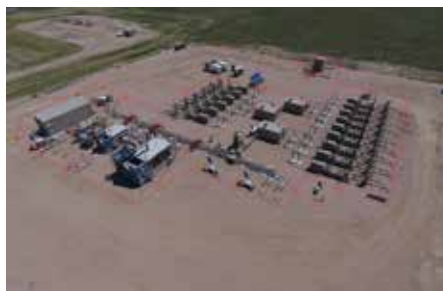
Die Abscheider auf der Wells Ranch von Noble Energy im US-Bundesstaat Colorado stehen so dicht beieinander, dass die Ingenieure eine eigensichere Infrarotkamera benötigen, um die Sandfüllstandsmessungen im Rahmen ihres präventiven Wartungsprogramms auszuführen.

Dazu sagt Landon Hawkins: „Bevor wir die eigensichere Kamera nutzten, konnte ich manchmal nur eine Aufnahme von der Vorderseite des jeweiligen Tanks machen, da ich mich dem direkt daneben befindlichen Abscheider nur bis auf anderthalb Meter nähern durfte.“ Auf Abbildung C wird ersichtlich, dass die Abscheider in mehreren Reihen dicht nebeneinander liegen. Das erschwerte den Zugang zu den einzelnen Kesseln. „Seitdem wir eine eigensichere Kamera nutzen, können wir dieses Programm deutlich einfacher und effektiver umsetzen“, sagt Hess, „denn jetzt kommen wir auch in Ecken und Winkel, denen wir uns vorher aus Sicherheitsgründen nicht nähern durften.“
