## TOEPASSINGSVOORBEELD

### Het meten van zandniveaus in separator in explosieve omgevingen met behulp van de intrinsiek veilige GFx320

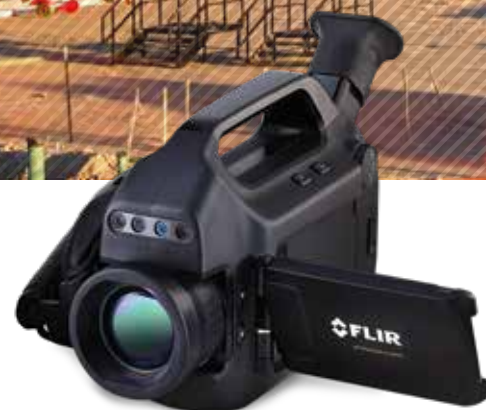
De intrinsiek veilige FLIR GFx320 Optical Gas Imaging-camera

Om de dure vervanging van separatoren als gevolg van zandophoppingen aan te pakken en de efficiëntie van hun preventieve onderhoudsplan voor separatoren te verbeteren, ontwikkelde Noble Energy een zandmeetmethode met behulp van intrinsiek veilige optical gas imaging-camera's, specifiek de FLIR GFx320.

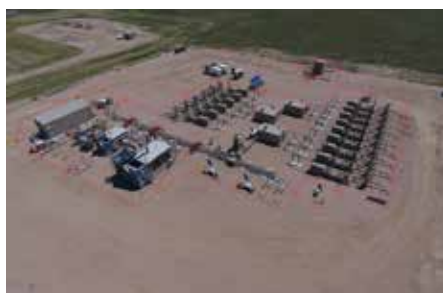
Separatoren op de Wells Ranch op de Colorado-locatie van Noble Energy staan zo dicht op elkaar dat engineers een intrinsiek veilige infraroodcamera nodig hebben om het preventieve onderhoudsprogramma voor zandmetingen uit te kunnen voeren.

Zoals blijkt uit afbeelding C is de toegang tot elk vat beperkt door de dicht op elkaar geplaatste

separatoren. "Een intrinsiek veilige camera hebben, heeft echt een wereld van verschil gemaakt bij het uitvoeren van dit programma," zegt Hess. "We kunnen nu in de kleinste hoekjes komen, wat eerst niet mogelijk was."
