Una termocamera FLIR aiuta ad individuare perdite d'acqua in una piscina a Porto Rotondo

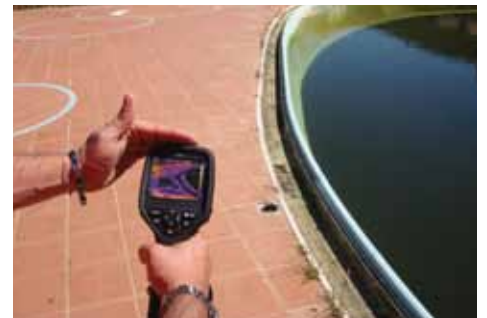
La termocamera FLIR E60 è uno strumento estremamente versatile che può essere impiegato per una vasta gamma di applicazioni.

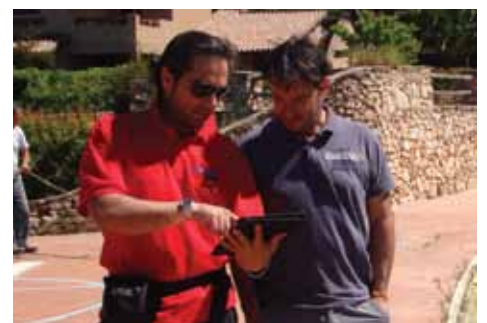
Un'indagine iniziale non ha rivelato sufficienti indizi per poter localizzare esattamente le perdite, per cui Contino ha deciso di indagare diversamente. Ha chiuso la valvola di scarico del sistema di pulizia della piscina, creando in tal modo una pressione nei tubi. "Il sole stava scaldando la pavimentazione, e abbiamo ipotizzato che la fuoriuscita d'acqua l'avrebbe raffreddata sopra l'area della perdita. Quindi, dopo aver atteso due ore, abbiamo effettuato una nuova ispezione e abbiamo confrontato la differenza tra le due. Proprio come avevamo supposto, sono comparse due aree sospette nella seconda ispezione, che le immagini termiche indicavano più fredde. In pratica abbiamo usato il sole come illuminatore ad infrarossi."

La termocamera FLIR E60 ha individuato le perdite con chiarezza.

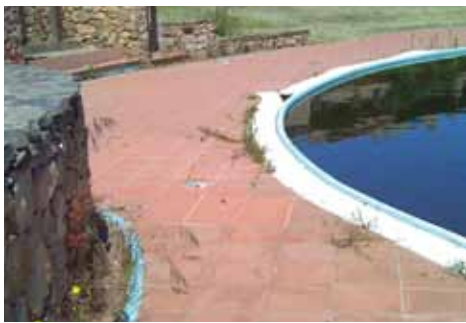
Queste immagini mostrano come è possibile combinare l'immagine visiva e quella ad infrarossi in una immagine Thermal Fusion o utilizzando la funzione Picture-in-Picture.

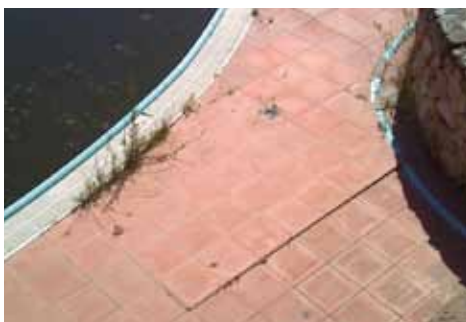
Immagine visiva e ad infrarossi di una delle due aree sospette.

scavare nelle aree sospette ed esaminare le tubazioni. "Abbiamo scoperto che una parte delle tubazioni in quei punti era fessurata o rotta. Abbiamo avuto così la conferma di quanto osservato nell'ispezione termografica, dimostrando chiaramente che questo metodo ci ha consentito la localizzazione precisa del guasto."

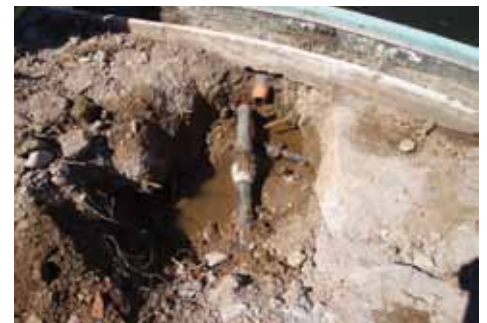
Gli addetti alle riparazioni hanno scoperchiato la pavimentazione dove sono state individuate le perdite, per esporre le tubazioni fessurate o rotte, confermando i risultati dell'indagine termografica.
