Warmtebeeldcamera's: snelle en betrouwbare tools voor het testen van zonnepanelen.

Procedures voor de inspectie van zonnepanelen met warmtebeeldcamera's

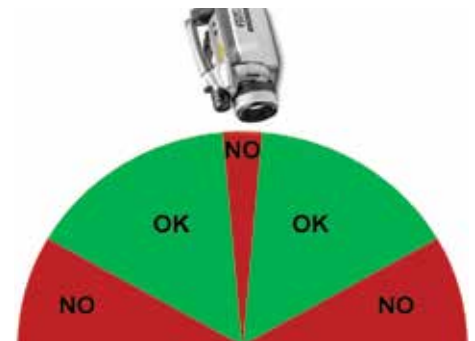
Aanbevolen kijkhoek (groen) en te vermijden kijkhoek (rood) bij thermografische inspecties.

Om reflectie van de warmtebeeldcamera en de operator in het glas te voorkomen, moet de camera niet loodrecht op de geïnspecteerde module worden geplaatst. De emissiviteit is echter het hoogste als de camera loodrecht wordt geplaatst en neemt af als de hoek waaronder de camera staat groter wordt. Een kijkhoek van 5–60° is een uitstekend compromis (0° is loodrecht).

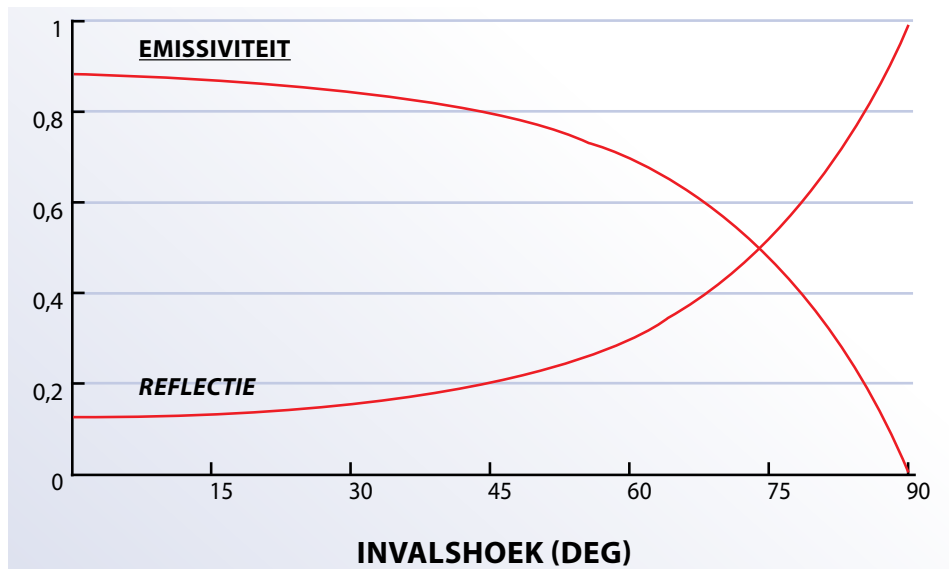
Hoek afhankelijk van emissiviteit van glas

Hoewel glas in het 8–14 μm spectrum een emissiviteit heeft van 0,85–0,90 is het uitvoeren van thermische metingen op glazen oppervlakken niet eenvoudig. Glasreflecties zijn spiegelend, wat betekent dat omliggende objecten met verschillende temperaturen duidelijk zichtbaar zijn op het warmtebeeld. In het ongunstigste geval resulteert dit in verkeerde interpretaties (valse "hot spots") en meetfouten.

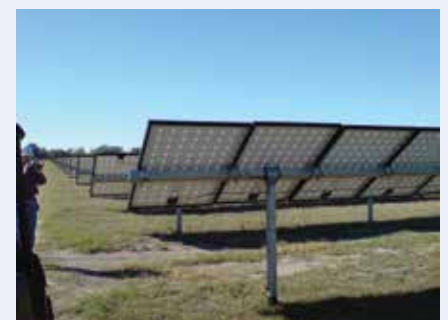
Warmtebeeld van de achterzijde van een zonnemodule gemaakt met een FLIR P660-camera. Het bijbehorende visuele beeld wordt rechts getoond.

In de meeste gevallen kunnen geïnstalleerde fotovoltatische modules ook vanaf de achterzijde met een warmtebeeldcamera geïnspecteerd worden. Deze methode beperkt storende reflecties van de zon en de wolken tot een minimum. Daarnaast kunnen de temperaturen

aan de achterzijde hoger zijn, omdat de cel direct wordt gemeten in plaats van door het glazen oppervlak.
