SKODA-HÄNDLER SCHÜTZT SEINEN NEUWAGENPARK MIT WÄRMEBILDKAMERAS DER FLIR FC-SERIE S

AUSGEKLÜGELTES SICHERHEITSKONZEPT

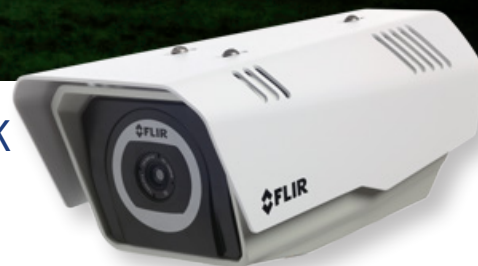
FLIR FC-Series S

Als Lösung empfahl Dirk Ostermann eine FLIR FC-645 S mit der hohen Wärmebild-Auflösung von 640x480 Pixel. Mit ihrem Sichtfeld von 45 x 37 Grad behält sie den kompletten Bereich im Visier.

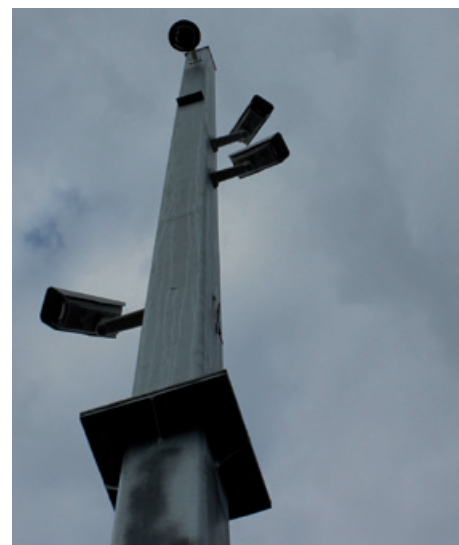
Vom zentralen Mast überwachen drei FLIR-Kameras der FC-Serie S verschiedene Areale und triggern bei einem Alarm einen zentralen Speeddome für die Identifizierung der Täter.

verschiedene Richtungen montiert. Dafür hat Tobias Vieth eigens einen 16 Meter hohen Mast konstruiert und von einem Statiker berechnen lassen. "Der Mast ist 16 Meter hoch." erklärt der Errichter. "Wir haben ihn extra massiv gewählt, um Vibration und Schwankungen im Kamerabild zu vermeiden und so eine glasklare Darstellung und eine saubere Sensorik zu ermöglichen." Oben auf dem Mast wurde eine Megapixel-Speeddome-Kamera installiert. Sobald die FLIR-Wärmebildkameras eine verdächtige Aktivität bemerken, wird der Speeddome automatisch auf diese Stelle ausgerichtet. Damit wird auch die klare Identifizierung eventueller Diebe sichergestellt.

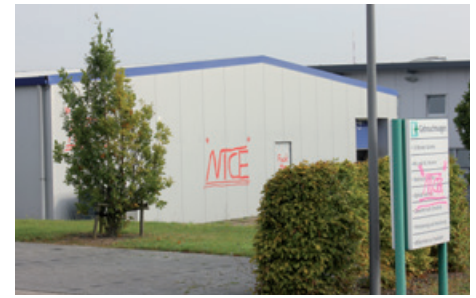
Die Graffiti-Angriffe auf Fahrzeuge der Gebrauchtwagenabteilung haben unschöne Spuren hinterlassen

Aber während Neuwagenplatz, Vorplatz und Hinterhof jetzt lückenlos geschützt sind, trat im September 2014 ein Problem im separaten Gebrauchtwagenbereich auf. "Leider ist ein kleinerer Teil unseres Geländes noch nicht abgedeckt, und genau dort hat sich jetzt ein Vorfall ereignet. Wir hatten einen Graffiti-Angriff auf einige Fahrzeuge der Gebrauchtwagenabteilung." berichtet Stefan Butterbrodt. "Momentan haben wir zwischen 5 und 10 Fahrzeuge, die mit Graffiti-Spuren bei uns im Verkaufsbereich stehen und natürlich wieder per Reinigung in den Ausgangszustand zurückversetzt werden müssen. Daher planen wir jetzt, unseren Schutz auszudehnen bis wirklich das gesamte Gelände abgedeckt ist."

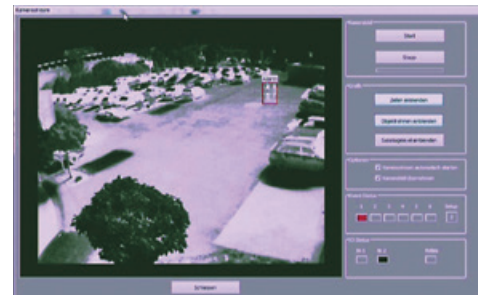
Die eingesetzte Videoanalyse wurde ganz speziell abgestimmt auf die Wärmebildkamertechnik: Wenn sich Personen dem geschützten Bereich nähern, wird ein Alarm ausgelöst.
