BP CHEMICALS VERBESSERT STANDORT-SICHERHEIT MIT WÄRMEBILDKAMERAS VON FLIR

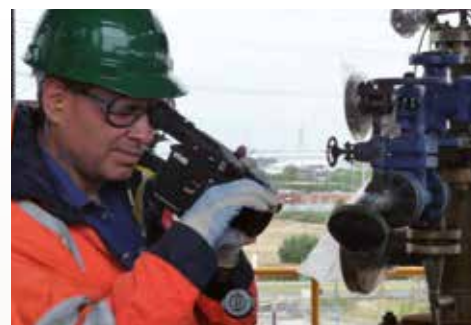
Dave Fashimpaur von BP sucht mit seiner Gasvisualisierungskameras der GF-Serie nach entweichendem Erdgas

Die bereits 2005 gekaufte FLIR-GasFindIR-Kamera nimmt eine zentrale Stellung bei der Fehlersuche von Dave Fashimpaur ein und begleitet ihn jetzt weltweit (das aktuelle Modell dieser FLIR-Gasvisualisierungskamera heißt FLIR GF320). Er ergänzt: "Es ist keine Einrichtung erforderlich. Nach dem Einschalten muss die Kamera auf die erforderliche Temperatur abkühlen, aber dann ist sie direkt betriebsbereit. Die Bilder müssen nicht nachbearbeitet werden, ich spiele die Videoaufnahmen einfach mit dem Windows Media Player ab." Mit der Kamera kann Dave Fashimpaur große Bereiche effizient untersuchen und die Ursache einer Undichtigkeit lokalisieren.

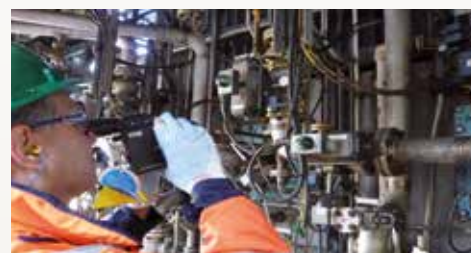
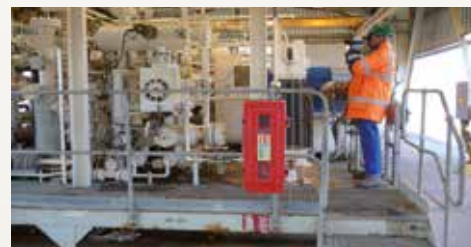
Suche nach entweichendem Erdgas mit Hilfe der Gasvisualisierungskameras der GF-Serie

“Ich suche nach Bewegungen im Schwarz-Weiß-Bild“, beschreibt er. “Natürlich könnten die Bewegungen auch von Dampf oder schwingenden Metallmarken stammen; hier ist bei der Beurteilung meine Erfahrung gefragt. Aber indem ich das Objektiv wechsele, kann ich die gesamte Szene oder ein kleines Detail erfassen.“ Das 25mm-Objektiv kommt am häufigsten zum Einsatz, aber Dave besitzt auch ein 50mm- und ein 100mm-Objektiv für Inspektionen aus größerer Entfernung.

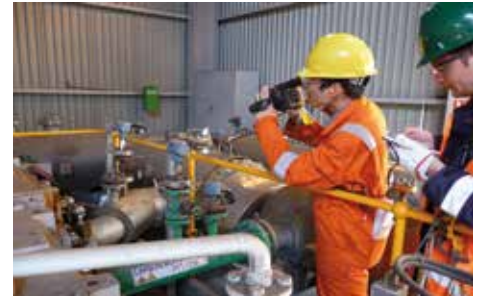
Bei beiden Aufnahmen wurde entweichendes Kohlenmonoxid mit Hilfe der FLIR GF-Kamera (aktuelle Bezeichnung FLIR GF346) entdeckt.

Alarmwert eines persönlichen Spürgerätes oder eines festmontierten Detektors überschreitet. Die ersten Spuren entweichender Gase, welche die FLIR GF-CO-Kamera entdeckte, stammten von einer Einspeiseleitung und dem Flansch eines Wärmetauschers, die beide Teil eines elektrisch angetriebenen Kompressors sind. Von einer Brücke in einem benachbarten, überdachten Bereich der Anlage herab wurde die Kamera dann eingesetzt, um eine Reihe von dampfbetriebenen Kompressoren zu untersuchen. Zwei weitere Stellen, an denen Kohlenmonoxid entwich, wurden gefunden. Im High Sensitivity Modus waren beide deutlich als Gasfahnen sichtbar. “Das waren zwei tolle Beispiele, wie die Kamera kleine, leicht zu behebbende Lecks schnell und aus sicherer Entfernung aufspüren kann“, berichtet Geoff Wilcox.
